Desenvolvimento de Requisitos de Desempenho para Elastômeros de Isoladores da Rede de Energia Elétrica

Autor: FÁBIO NORONHA

Dissertação de mestrado apresentada à Faculdade de Engenharia Química como parte dos requisitos exigidos para a obtenção do título de Mestre em Engenharia Química

Fevereiro de 2010

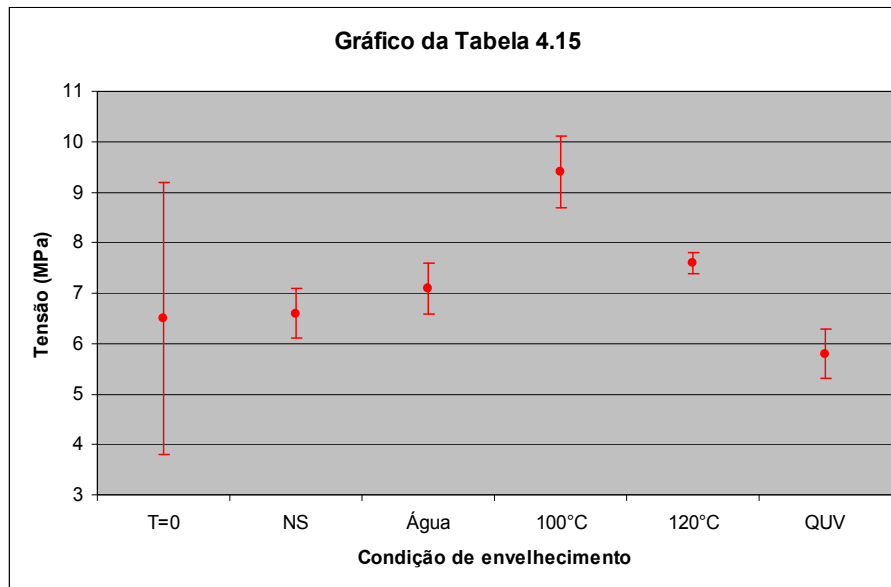
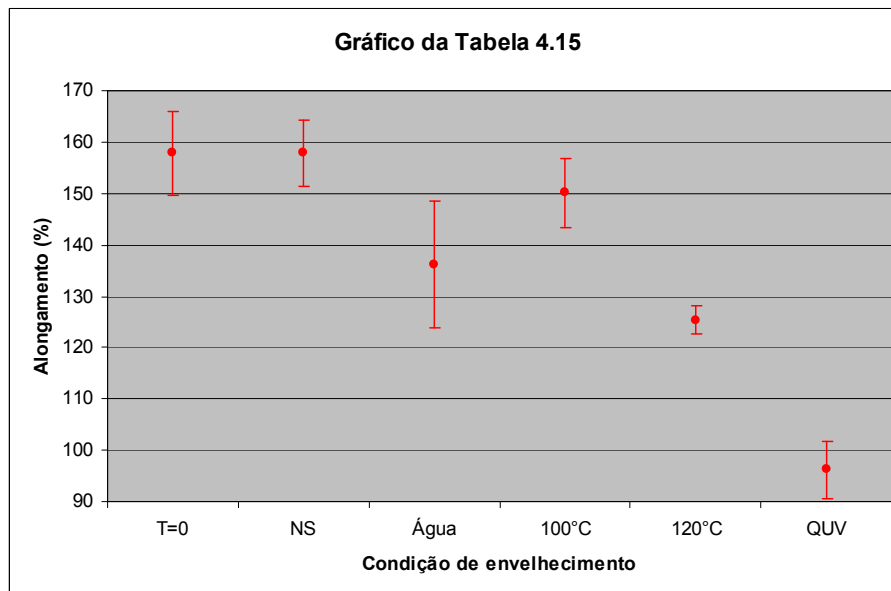
Figura 4.7 – Gráfico do Resultado da Tensão da Tabela 4.15

Os gráficos (Figura 4.7 e 4.8) relatam que o material sem envelhecimento apresenta elevada dispersão nos valores de tensão de fratura. Após envelhecimento, a dispersão dos valores diminui. Entretanto, não foi observada diferença estatisticamente significativa com 95% de grau de confiabilidade entre o material sem envelhecimento e o envelhecido. Porém, existe diferenças estatisticamente significantes entre os valores de tensão de fratura após os diferentes tipos de envelhecimento. Comparando apenas o material envelhecido, após o envelhecimento a 100°C o material apresentou a maior tensão de fratura; após o envelhecimento em UV apresentou a menor.

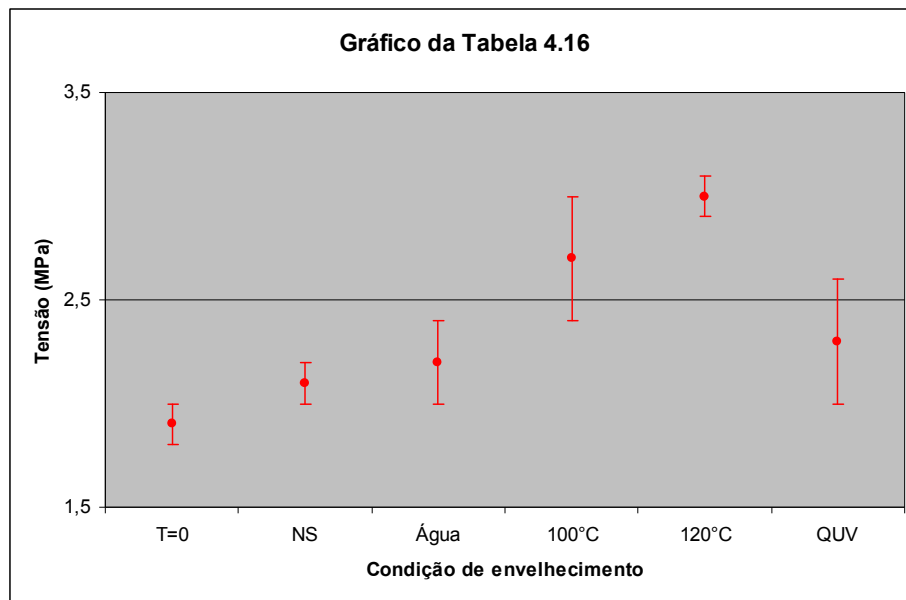
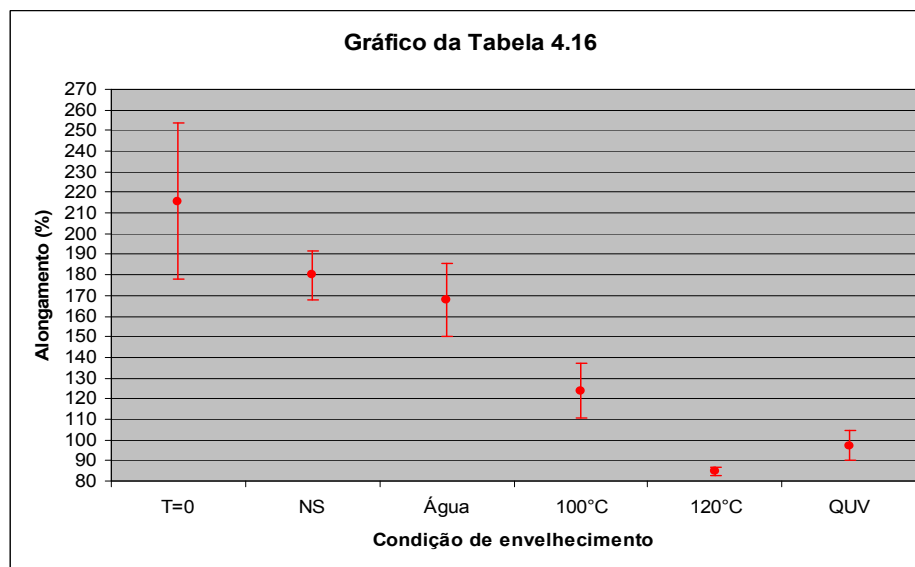
Figura 4.9 – Gráfico do Resultado da Tensão da Tabela 4.16

Das Figuras 4.9 e 4.10 observa-se que, qualquer que seja o tipo de envelhecimento, o material envelhecido apresentou, com 95% de confiabilidade, tensão de fratura significativamente maior e alongamento na ruptura significativamente inferior ao material não envelhecido. A variação maior foi verificada após envelhecimento a 120°C. Vale notar

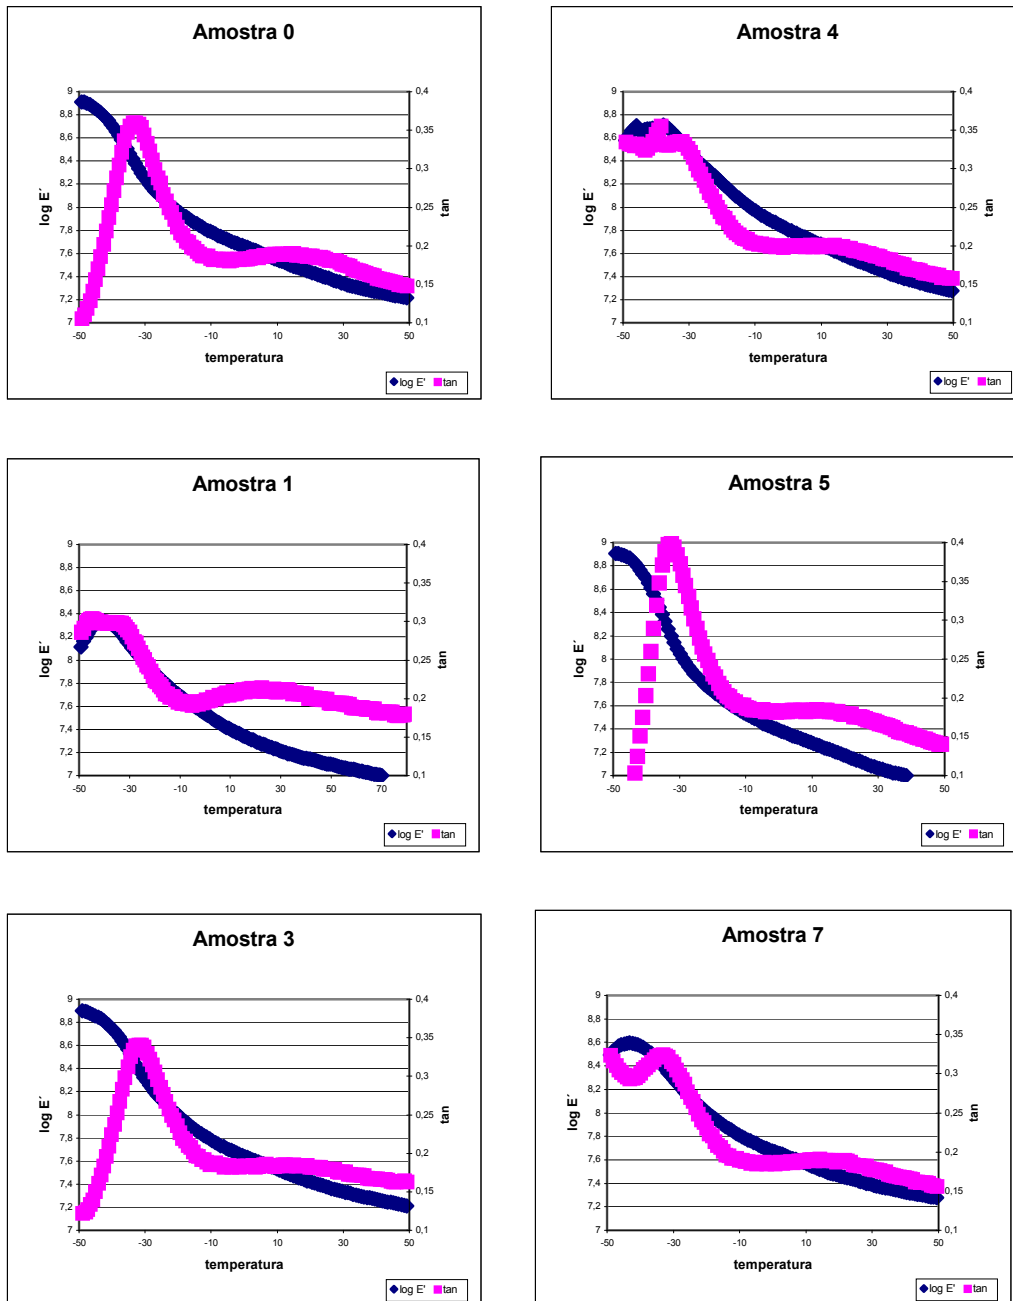
Figura 4.11- Termograma de DMTA de amostras de isoladores: (0) novo; de campo (1); (3) após envelhecimento térmico; (4) novo; (5) após névoa salina; (7) após água

Os resultados obtidos por DMTA para as mantas de EPDM são mostrados nas figuras 4.11. Sob o ponto de vista dessas propriedades térmicas, os isoladores novos 0 e 4 são diferentes. É perceptível dois grupos de comportamentos reológicos diferentes, quais sejam: Grupo das Amostras 0, 3 e 5 (novo, 120°C e NS) e grupo das Amostras 1, 4 e 7 (campo, novo e após água).

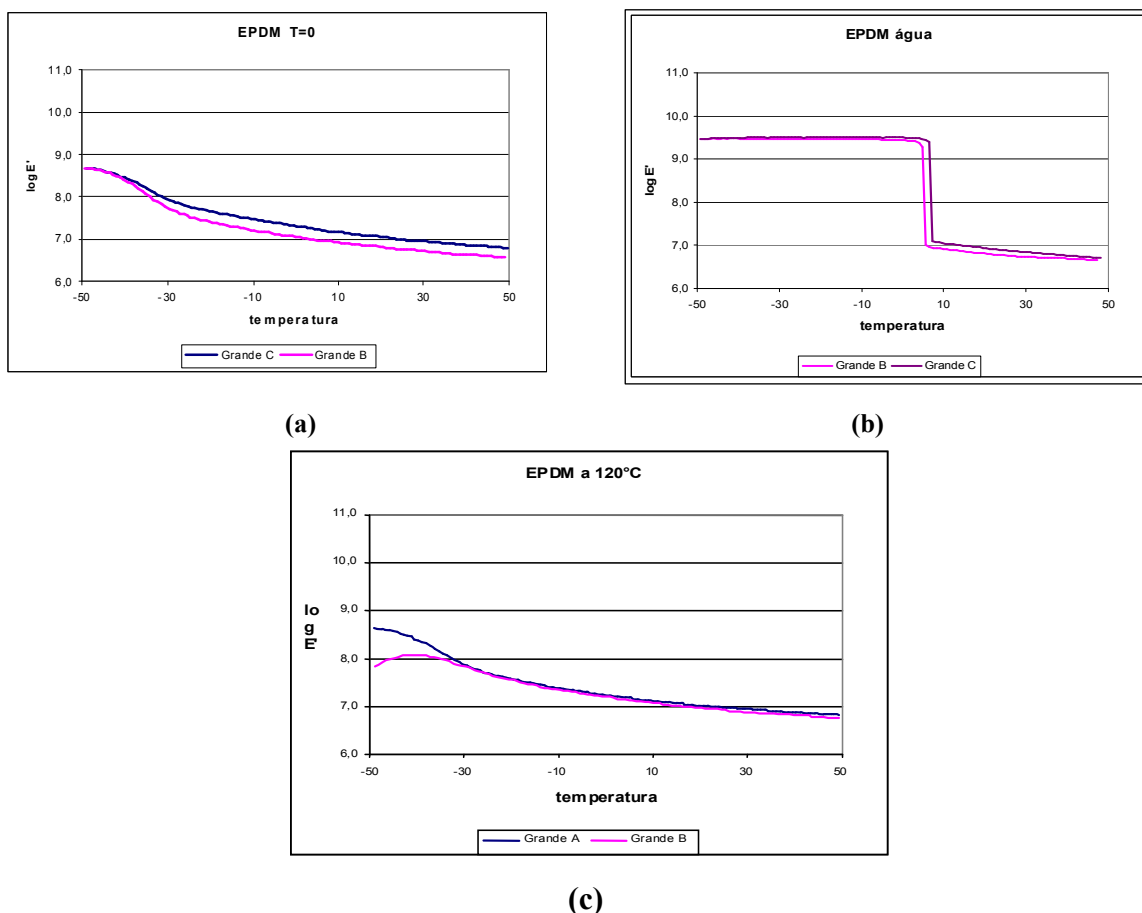
Os registros dos envelhecimentos em radiação QUV, envelhecimento térmico a 100°C e névoa salina foram similares aos obtidos para as amostras envelhecidas a 120° C, apresentados na figura 4.12c. Novamente, conforme pode ser observado, o comportamento da amostra de EPDM envelhecida em água por 3 meses (figura 4.12b) evidenciou o efeito mais agressivo da água nas variações das propriedades das mantas de EPDM. Nesse caso, o comportamento foi alterado significativamente, com aumento sensível da temperatura de transição vítrea, T_g , de -40°C foi para +10°C, corroborando com o que foi discutido acima a respeito das alterações de fases cristalinas. Assim, o efeito catalisador da água nas degradações do EPDM deve ser levado em conta nos requisitos. Um provável requisito para EPDM seria o estabelecimento da variação da T_g em , no máximo, 10 graus tomando-se como base que a T_g dos isoladores de EPDM situa-se em temperaturas próximas de -30°C, conforme determinado pela análise de DMTA.

Figura 4.12 - Registro de DMTA de manta de EPDM, sem envelhecimento, envelhecida em água, por 3 meses e envelhecida a 120° C , por 3 meses

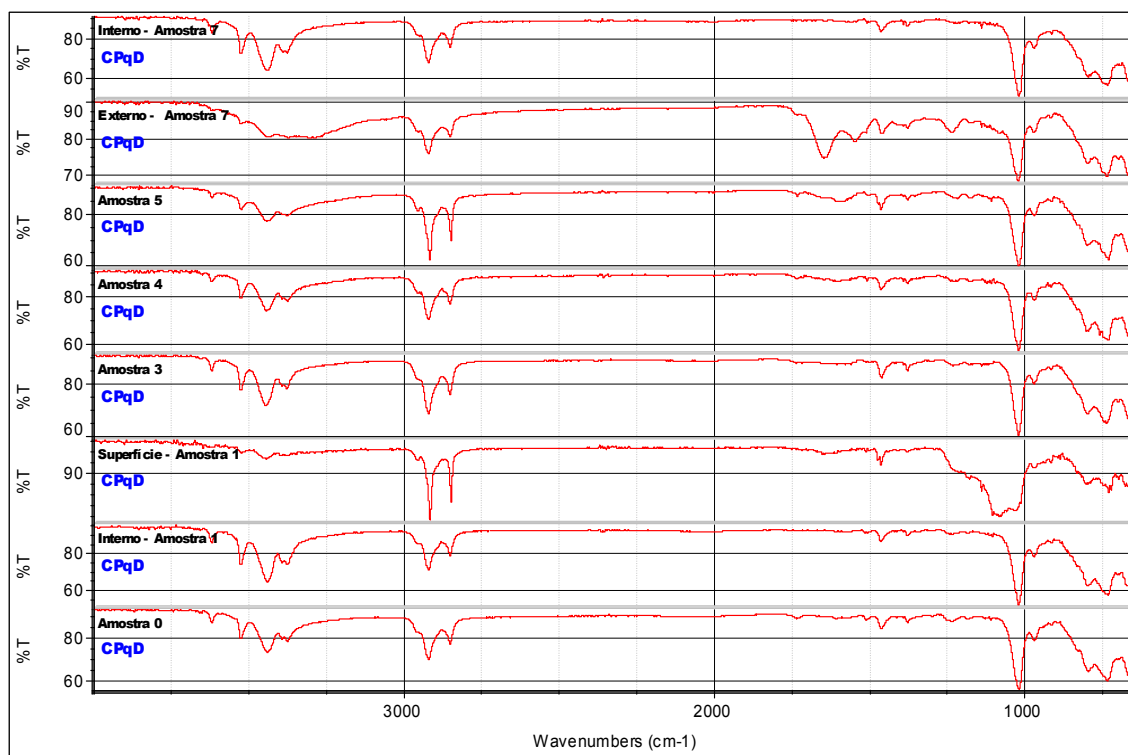
O espectrograma da amostra de EPDM dos isoladores apresentou absorções bem alteradas, em função da degradação por ultravioleta, como a ausência de estiramentos CH na região de 2900 cm^{-1} (Figura 13).

Figura 4.13 - Espectrogramas Infravermelho de amostras de isoladores de EPDM: (0) novo; (1) de campo (Linha Millenium Guarajuba, interior ao bairro); (3) após envelhecimento térmico; (4) novo; (5) após névoa salina; (7) após água

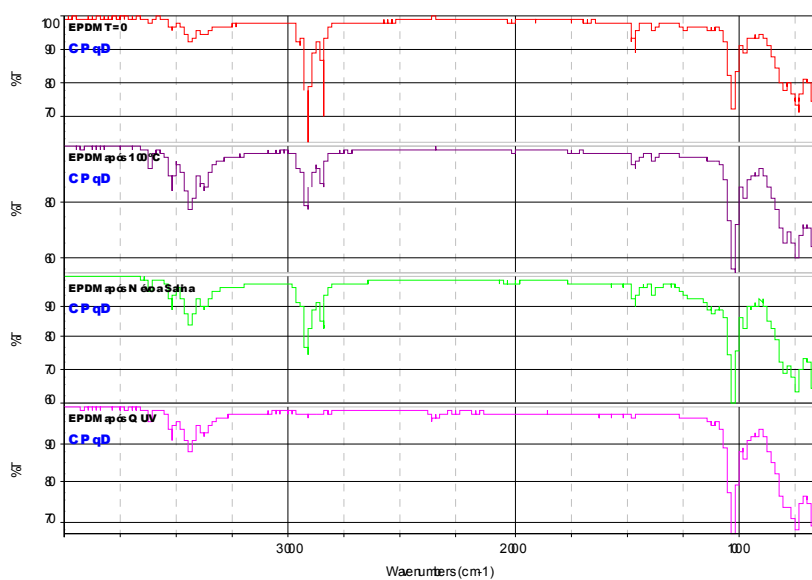
Nas demais amostras não foram observadas diferenças significativas em relação à amostra não envelhecida (Figura 14)

Figura 14 – Espectrogramas de infravermelho das mantas de EPDM: Novo (vermelho), Env. Térmico (vinho), após névoa salina(verde) e QUV (violeta).

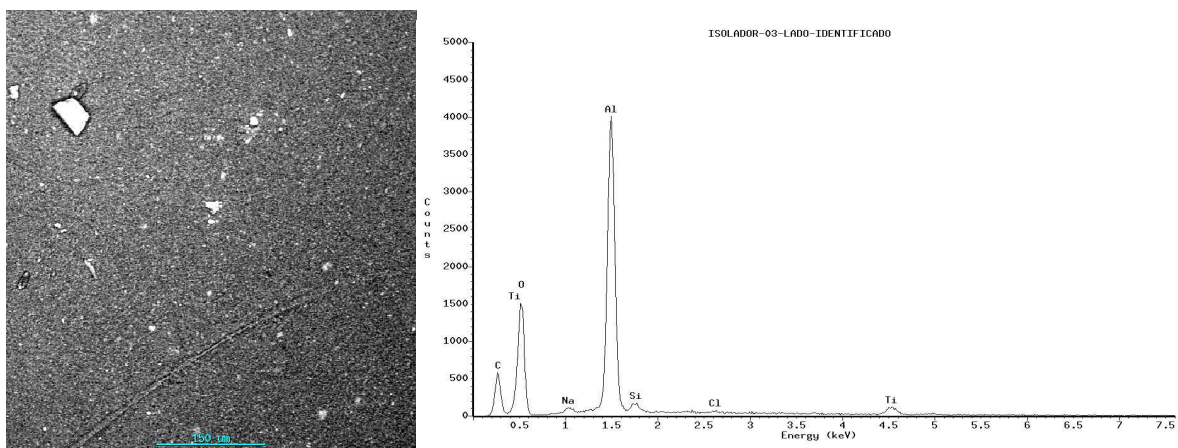
Figura 4.17 - MEV com MA na superfície do isolador 3, com aumento de 200 vezes

No caso de todos os isoladores, são visíveis aglomerados de carga não homogeneamente dispersa na massa polimérica, com ênfase aos isoladores 3 (envelhecimento térmico) e 7 (após água). O isolador envelhecido em laboratório, em água, apresenta também regiões de diferenciação cristalina, com nucleação pela carga inorgânica, e formação de estrias e micro fissuras (vide Figuras 4.17 e 4.22).

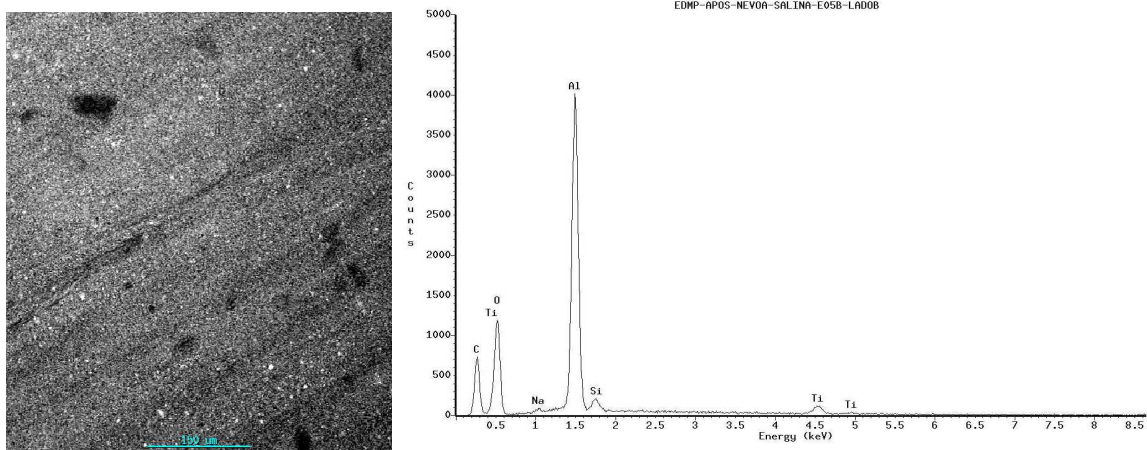
Figura 4.22 - MEV com MA na superfície da manta de EPDM após envelhecimento em névoa salina, com aumento de 200 vezes

As mantas de EPDM mostram boa dispersão de carga e crescimento cristalino homogêneo. As cargas são compostas de Al, Si e Ti, na maioria dos elementos, entre outros minoritários. Alguns aglomerados de negro de fumo ou outro pigmento escuro inorgânico podem ser observados nas Figuras 4.22 e 4.23

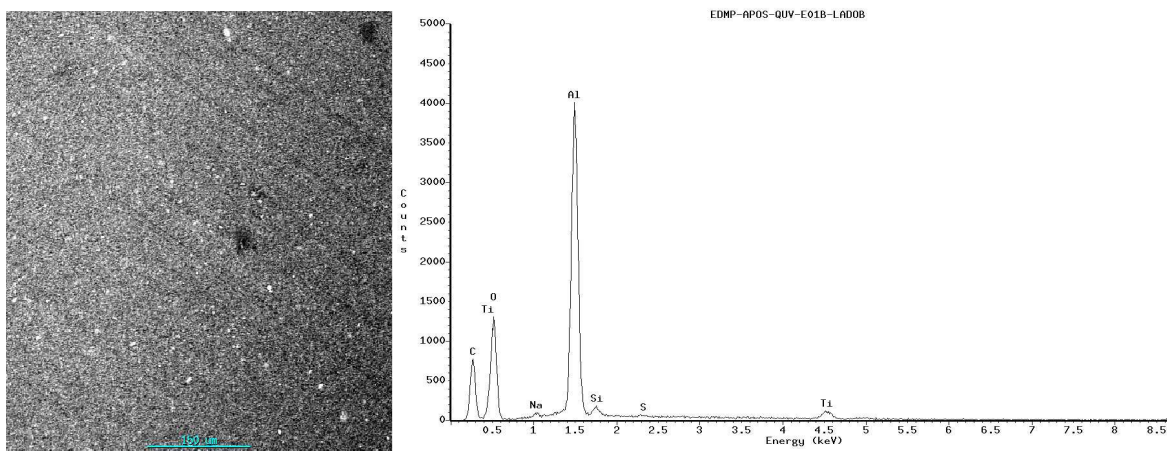
Figura 4.23- MEV com MA na superfície da manta de EPDM após envelhecimento em QUV, com aumento de 200 vezes

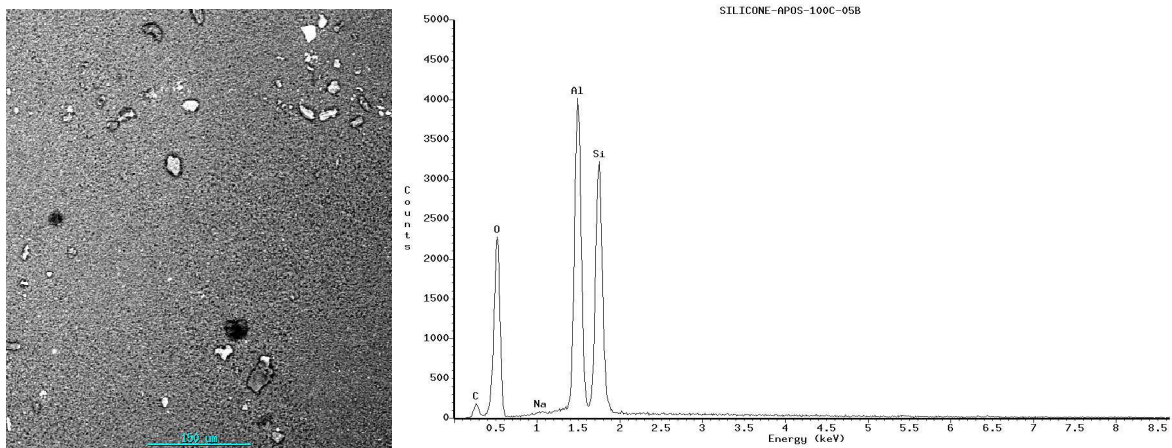
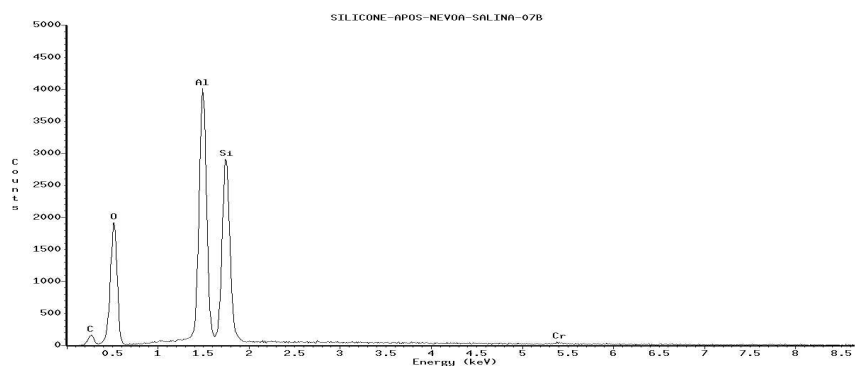
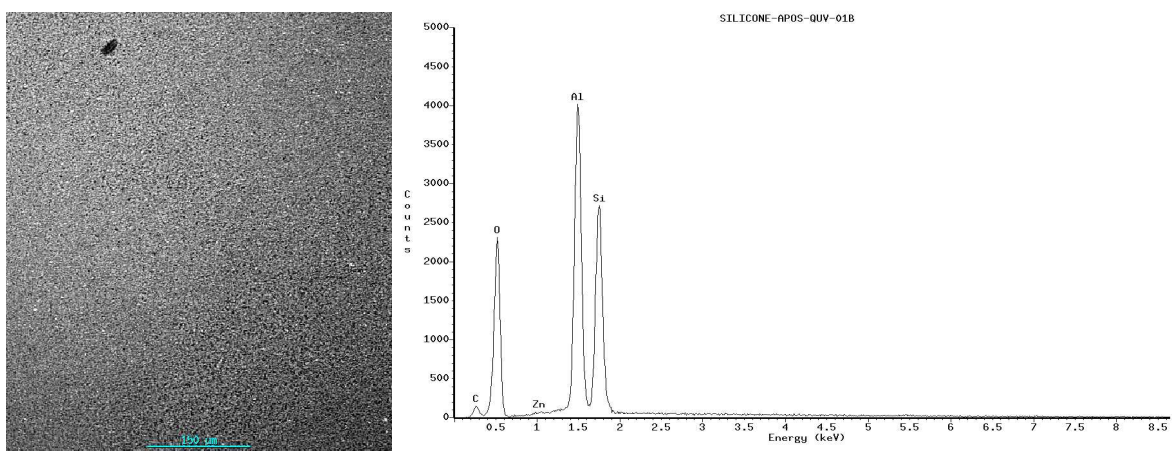
As mantas de silicone, com cargas de Al e Si em maiores teores, apresentam regiões com não adequada dispersão destas, bem como aglomerados de negro de fumo ou outro pigmento inorgânico escuro, conforme figura a seguir.

Figura 4.24 - MEV com MA na superfície da manta de Silicone após envelhecimento térmico a 100°C, com aumento de 200 vezes

Figura 4.25 -MA na superfície da manta de Silicone após envelhecimento em névoa salina.

Figura 4.26 -MEV com MA na superfície da manta de Silicone após envelhecimento em QUV, com aumento de 200 vezes
